Auftraggeber: Beaufort 9 GmbH & Co. 4. Betriebs KG

Aktenzeichen: MPH1 / 23.P.064

1 Anlass und Aufgabenstellung

Nördlich der Bundesstraße B5 in der Gemeinde Heiligenstedten, Kreis Steinburg, ist die Errichtung einer Photovoltaik-Freiflächenanlage vorgesehen. Es handelt sich dabei um eine besondere Solaranlage auf entwässertem Moorboden. Laut den Anforderungen der Bundesnetzagentur Az. 4.08.01.01/1#4 müssen die Moorböden mit der Errichtung einer besonderen Solaranlage dauerhaft wiedervernässt werden. Die Wiedervernässung liegt vor, wenn Mindestwasserstände von 10 cm unter Flur im Winter und 30 cm unter Flur im Sommer (anzustrebende Mindestwasserstände) erreicht werden.

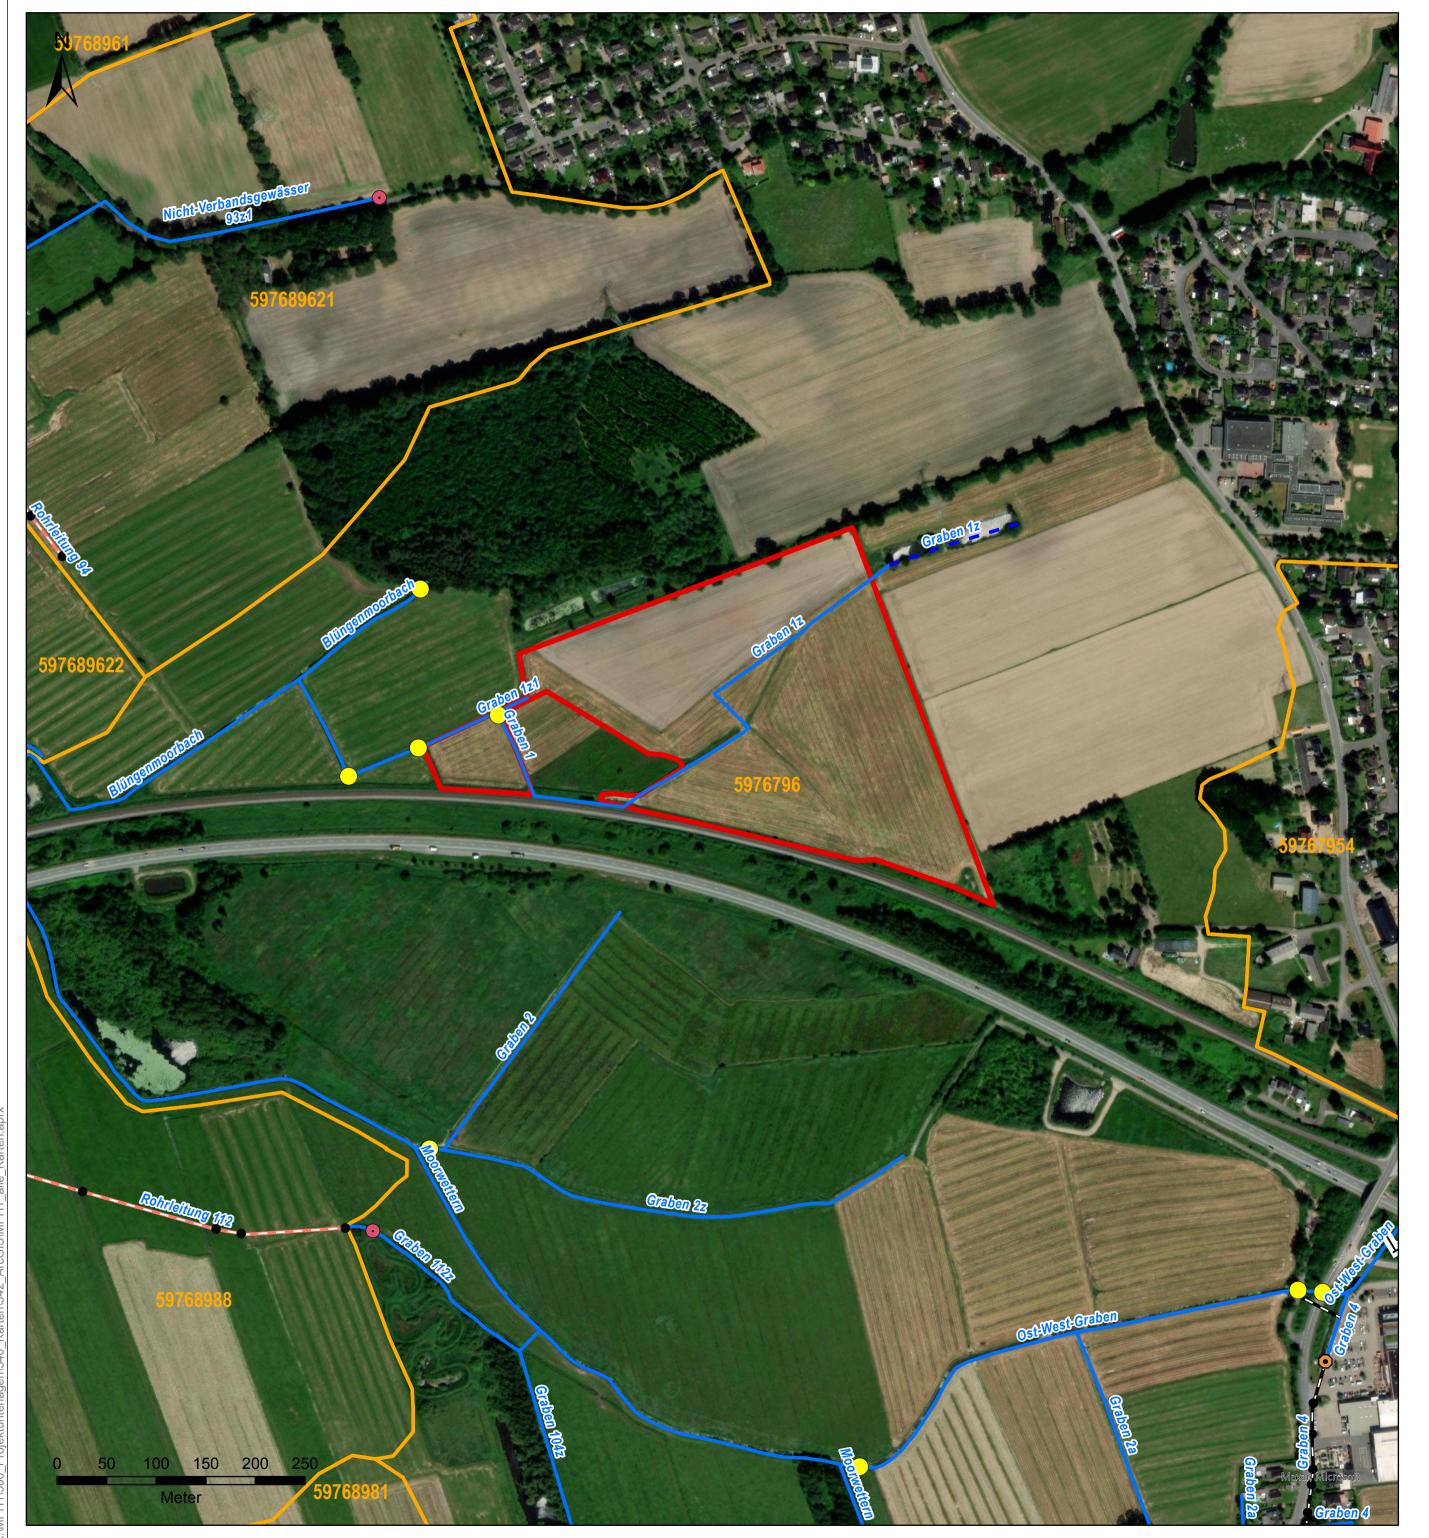
Luftbild

Zeichenerklärung

Untersuchungsgebiet

Das Untersuchungsgebiet liegt nördlich der Bundesstraße B5 und westlich von der Ortschaft Julianka in der Gemeinde Heiligenstedten im Kreis Steinburg. Das in Anl. 1 dargestellte Untersuchungsgebiet umfasst ca. 9,6 ha und beinhaltet die Flurstücke 177/2, 178/4 und 383/1, die alle in Privatbesitz sind.
